Comienza la reparación de las deficiencias del Nuevo Pepico Amat

24/10/2020

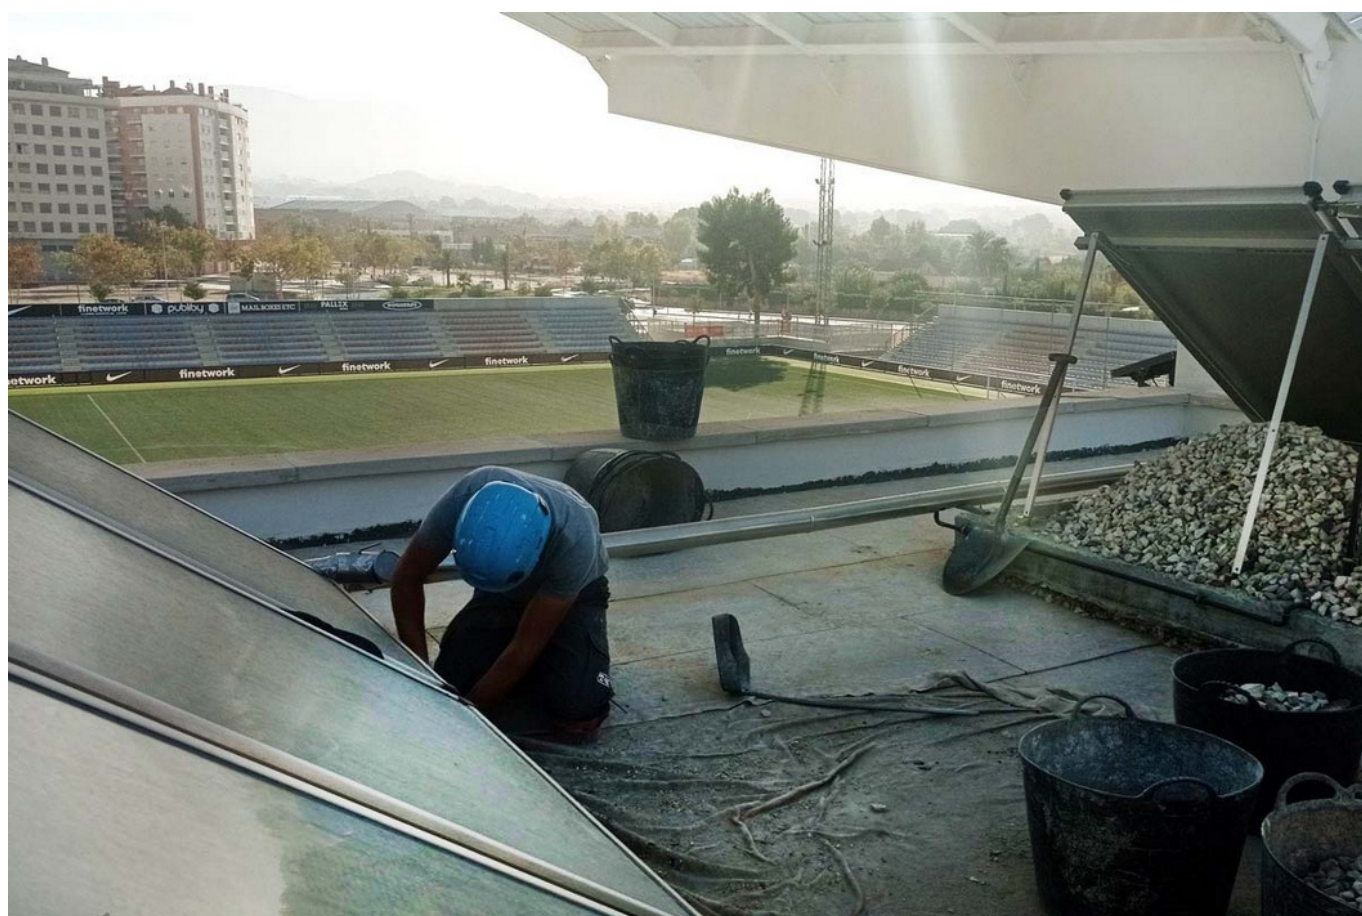
Las reparaciones que se están llevando a cabo consisten en la eliminación de humedades, fruto de la falta de impermeabilización de los vestuarios. Se está procediendo a retirar y sustituir el pavimento y la solera actual, colocando tela asfáltica y realizando las correspondientes pruebas de estanqueidad. También se está llevando a cabo **la eliminación de las humedades**

del falso techo de vestuarios y otras salas del estadio, la mejora del rejuntado y reparación de los revestimientos en todas las plantas, la reparación de la carpintería del estadio, el recubrimiento de las armaduras de los soportes de la cubierta y las vigas de la fachada que evite su oxidación, y el sellado en juntas de placas de hormigón prefabricado en gradadas.

Las deficiencias que se están subsanando son las que los técnicos pudieron certificar y que se deben a una mala construcción, obra que costó **4,5 millones de euros**. Además, en la licitación se han añadido mejoras que la

empresa constructora incluyó en su oferta, como la impermeabilización total de las cubiertas por las que se han producido dichas filtraciones, la sustitución de luminarias en las salas y vestuarios por otras de tecnología LED y el pulido y abrillantado del suelo de la instalación.
