Se reconstruye el acueducto de Puça

24/03/2020

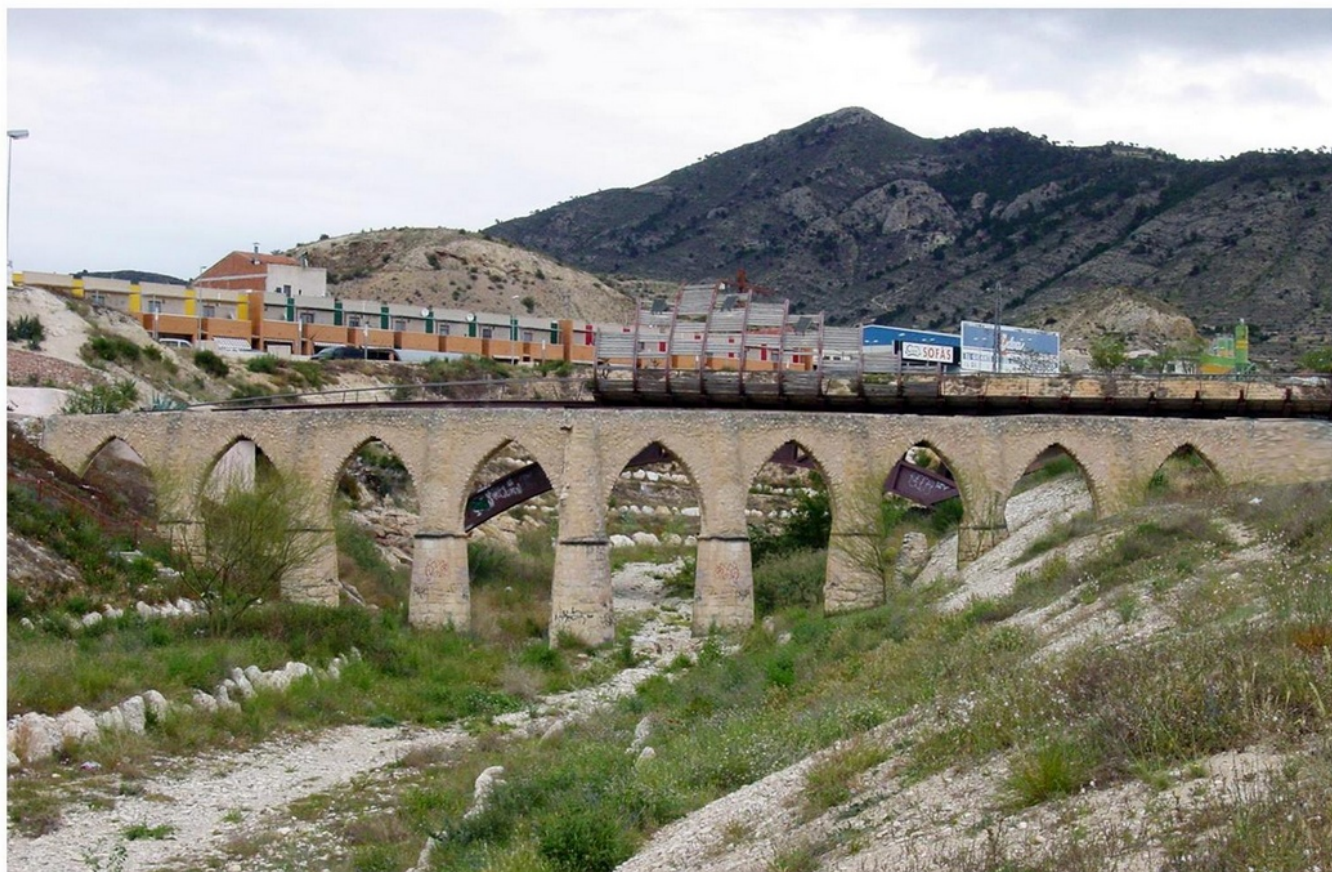
Reconstrucción virtual del acueducto sobre la rambla de Puça tal cual quedó tras las obras de 1783

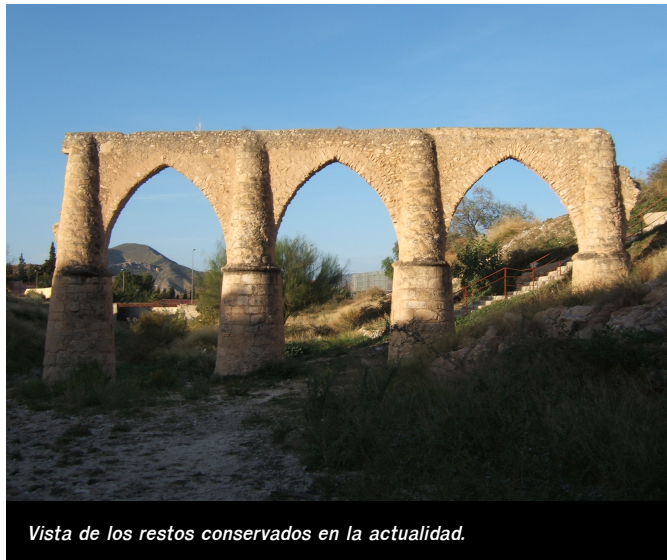
Vista de los restos conservados en la actualidad.

Reforma realizada sobre una obra anterior preexistente a la que se añadió una arquería apuntada. Solución que aparentemente, y por su tipología gótica, podría ser considerada como arcaizante o retardataria, pero que sin embargo adquiere razón de ser si tenemos en cuenta que

el arco apuntado posee un empuje lateral menor que el arco de medio punto, necesitando por tanto un estribo de menor grosor. Tipología de arco que, por tanto, podía adaptarse mejor a los restos de los pilares preexistentes, permitiendo una mayor estabilidad y solidez estructural.

Por tanto, el acueducto sobre la rambla de Puça, tal cual hoy lo contemplamos, **es el resultado de un proceso histórico de acumulación de diversas obras** fechadas en 1662 (pilares) y 1783 (arcos y acequia superior). Acueducto que permaneció incólume hasta un momento de finales del siglo XIX, cuando las DANAS o gotas de frías de septiembre de **1884**, enero de **1898** o marzo de **1899** acabaron con la mitad del mismo.

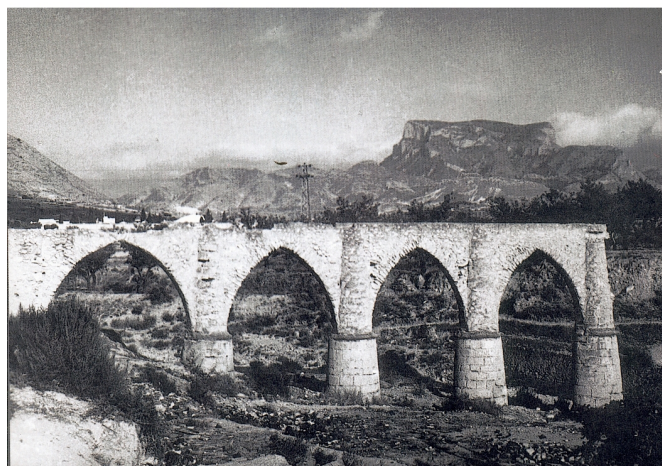
Acueducto de la rambla de Puça (s. XVII), construido por la vila de Elda para el abastecimiento de las fuentes públicas
