Revienta la presa de Elda

13/10/2017

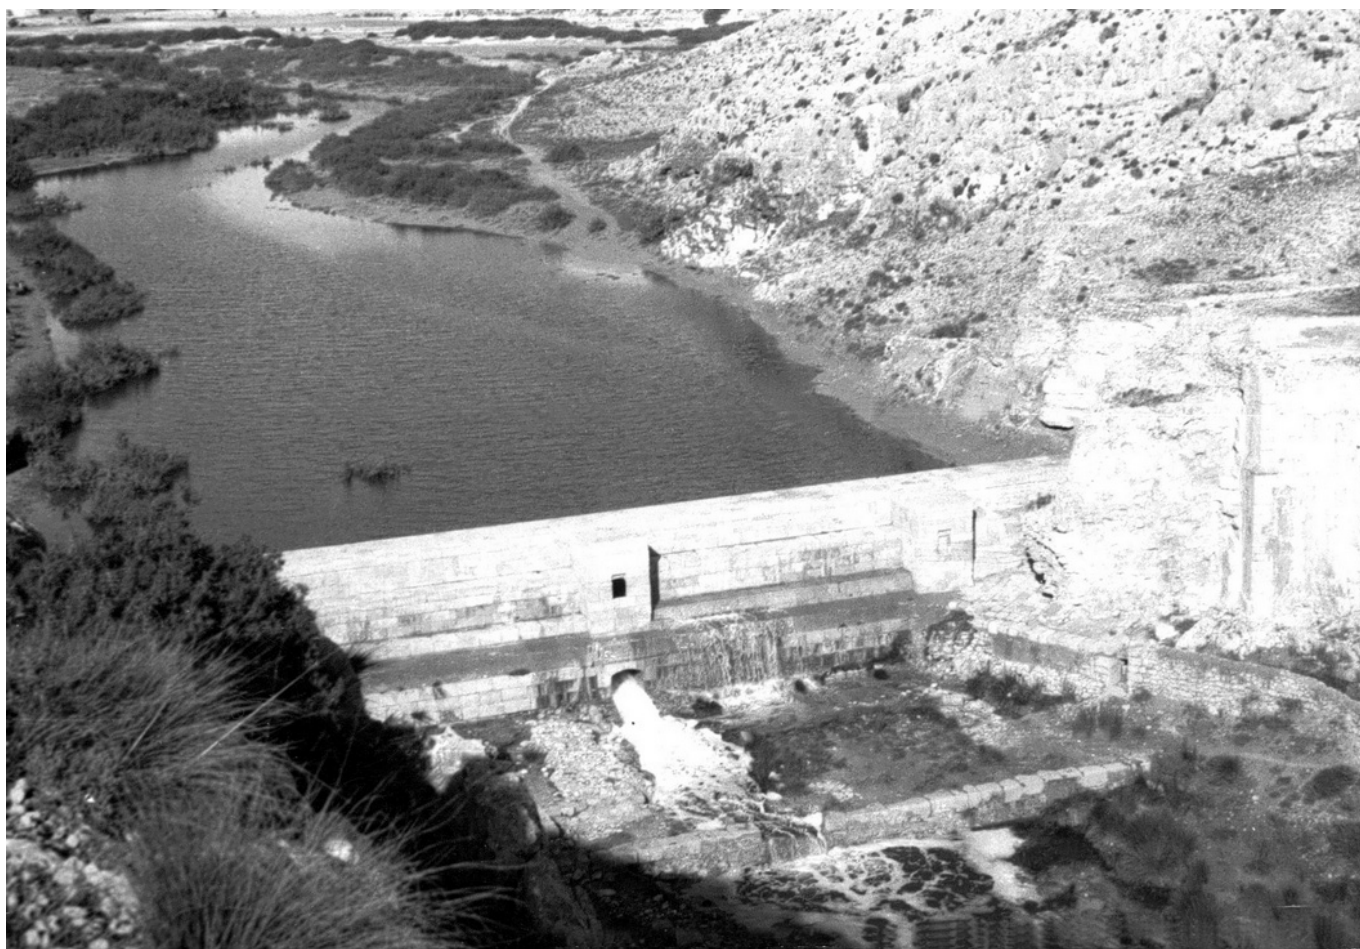
Vista del pantano de Elda a finales de la década de los años 60, en la que se puede observar a la derecha de la foto el gran estribo perteneciente a la presa construida en 1684 y destruida en 1793.

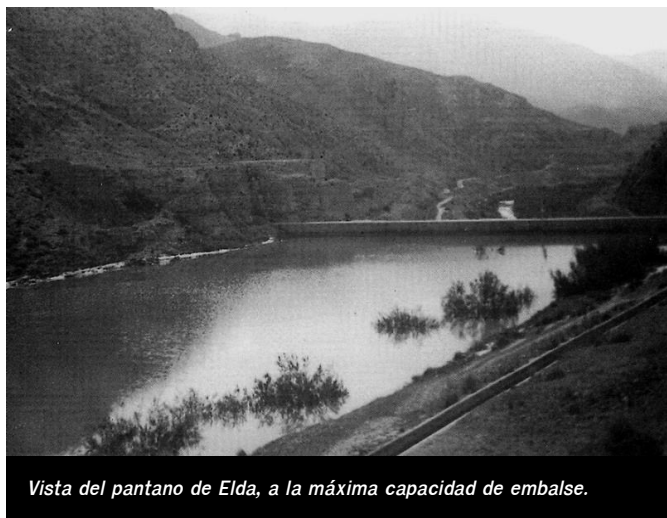
Vista del pantano de Elda, a la máxima capacidad de embalse.

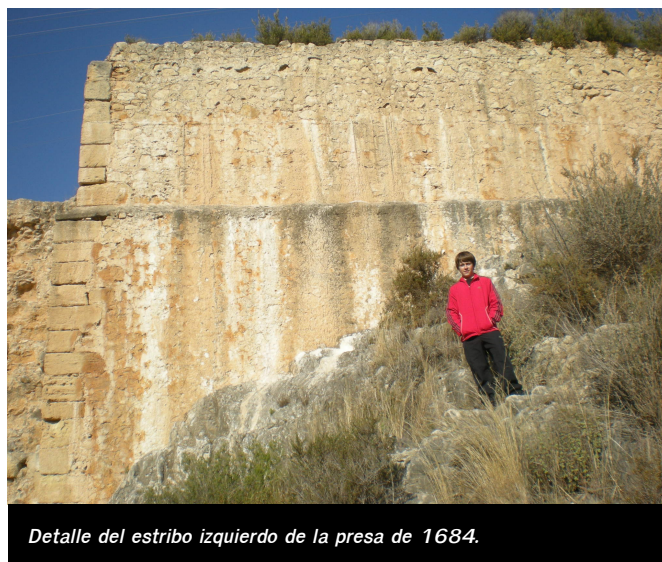
Detalle del estribo izquierdo de la presa de 1684.

Una parte de los estribos de aquella presa todavía se conservan en el paraje del pantano, pues fueron utilizados hacia **1890** para la construcción de la presa actual, de menor envergadura y con un diseño acorde a los principios de la **ingeniería hidráulica**.
