El vestíbulo del Ayuntamiento lucirá la semana que viene el mural de 1907 restaurado

14/06/2017

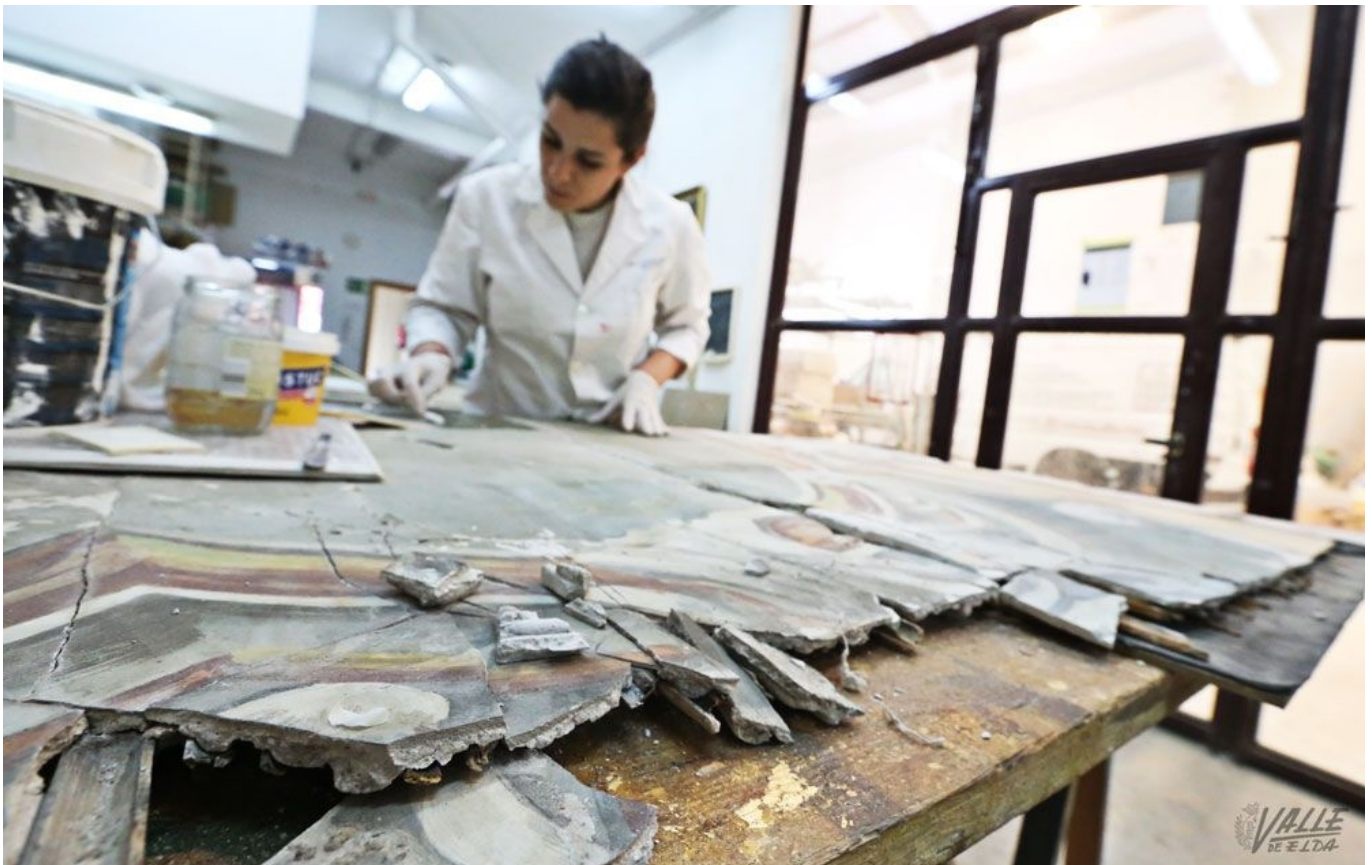
Se ha trabajado en el mural durante siete meses | Jesús Cruces.

Los eldenses que visiten desde el próximo jueves el **Ayuntamiento** de Elda podrán disfrutar de una **obra de arte**. Se trata de una **pintura mural fechada en 1907** de 20 metros cuadrados, de seis metros de largo por 2,75 metros de ancho. El **Taller religioso Julián del Olmo** está trabajando en la pintura del artista alicantino Bernardo Carratalá para **recuperarla e instalarla en el vestíbulo del Consistorio**, como [adelantó hace unos meses Valle de Elda](#).

El mural cuenta con dos estilos, mientras que la parte ornamental o marco está pintada al **temple**, la parte central, en la que **se observa a dos féminas con querubines**, está pintado al **óleo**. La obra se encontraba en muy malas condiciones, por lo que su
