El vestíbulo del Ayuntamiento lucirá la semana que viene el mural de 1907 restaurado

14/06/2017

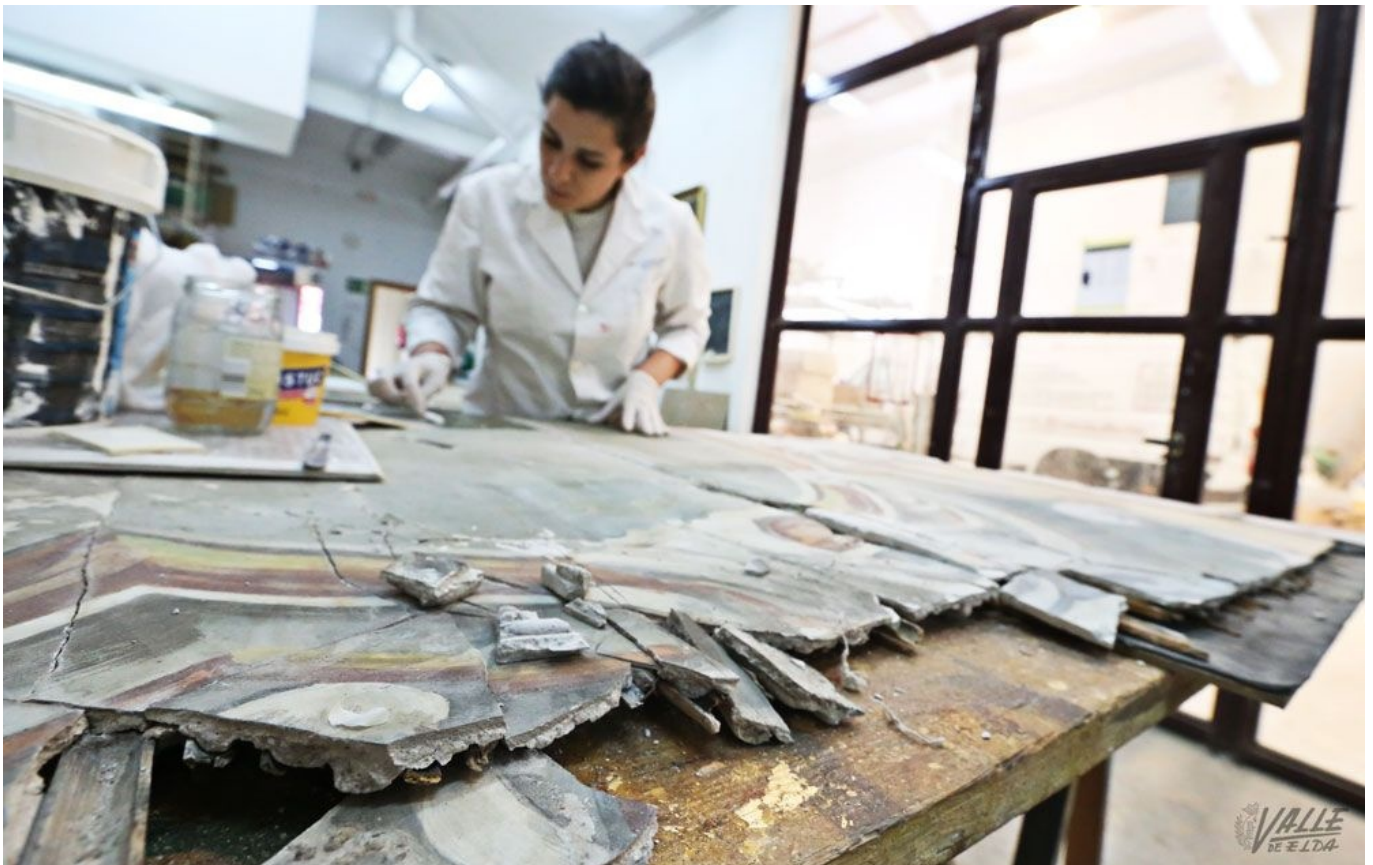
Se ha trabajado en el mural durante siete meses | Jesús Cruces.

El mural cuenta con dos estilos, mientras que la parte ornamental o marco está pintada al **temple**, la parte central, en la que **se observa a dos féminas con querubines**, está pintado al **óleo**. La obra se encontraba en muy malas condiciones, por lo que su

restauración ha llevado un gran trabajo. El proyecto ha contado con un presupuesto de unos 18.000 euros.

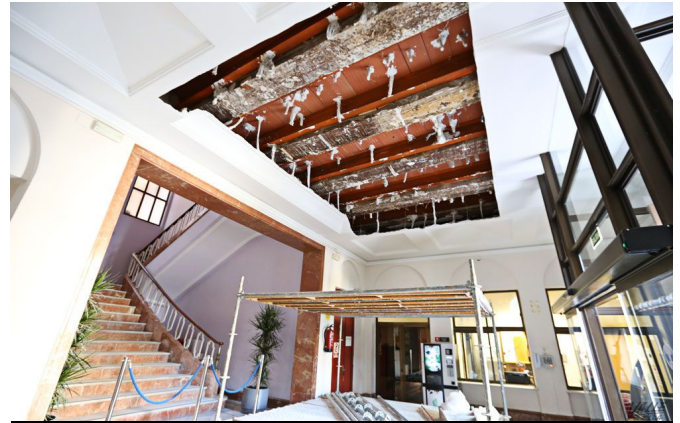
Ayer se comenzó a adecuar el vestíbulo del Ayuntamiento para su instalación | Jesús Cruces.

El proceso comenzó con la **limpieza de la pintura con un gel acuoso** elaborado especialmente para esta obra, pues contenía restos de polvo muy adherido, humos y excrementos de mosca. Tras ello se procedió a **sacar el mural del soporte para traspasarlo a uno muy fino**, entonces dio comienzo el proceso de **reintegración volumétrica y cromática del mural**, es decir, **restaurarlo para eliminar grietas, rotos y cualquier desperfecto** en la pintura de forma que quedará como nueva. El último paso antes de colgarlo es su traslado a unos paneles definitivos. Ahora, mientras se ultima el mural, que será trasladado en cuatro piezas al Ayuntamiento para que pueda entrar por la puerta, **se está adecuando el techo del vestíbulo del consistorio para poder acoger esta obra con más de un siglo.**

La pintura irá en cuatro piezas sobre un bastidor de hierro que ira soldado a las vigas de refuerzo del vestíbulo del Ayuntamiento. El dueño del taller, Julián del Olmo, explica que **en las últimas semanas trabajan de lunes a domingo** para que se pueda instalar la próxima semana.

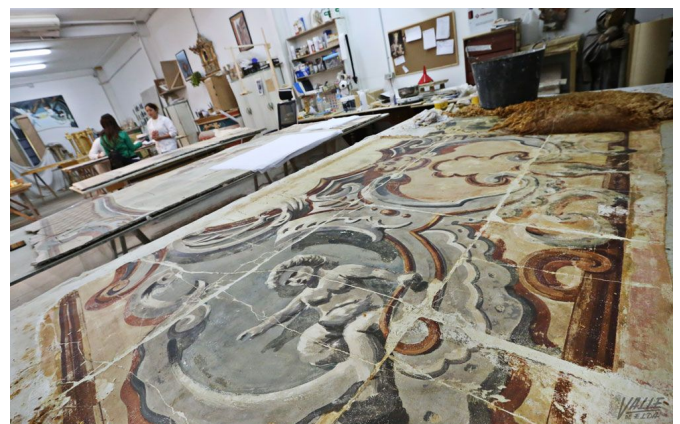
La pintura durante el proceso de restauración a través de la metodología Strappo | Jesús Cruces.

Dos licenciadas en Bellas Artes y máster en Conservación y Restauración de Bienes Muebles especialidad en pintura se están encargando de su recuperación, ellas son Lara Navarro y Cristina García, quienes han utilizado la **metodología del Strappo**, que consiste traspasar la pintura a una superficie fina con **adhesivos y telas**, es decir, cambiar la pintura a un soporte más ligero que permite que se exponga sin peligro alguno. De esta forma **aseguran su perdurabilidad y que la pintura no sufra ningún deterioro** al estar colgada boca abajo debido al poco peso que debe soportar.

Lara Navarro explica que "**el mural estaba en malas condiciones, tenía muchas fracturas**, de hecho un trozo estaba a diferente nivel cuando se recuperó del techo de la vivienda. Tuvimos algún problema porque **estaba claveteado a las vigas del suelo superior**, ello sumado al estado del edificio y a las **filtraciones de agua**, provocaron **graves daños en la imagen**. Sus dueños incluso agujerearon el panel para colgar una lámpara en el centro de la habitación". Gracias al esfuerzo y trabajo de ambas licenciadas el mural lucirá como nuevo la próxima semana, de hecho trabajan sin descanso para cumplir los plazos.
