El vestíbulo del Ayuntamiento lucirá la semana que viene el mural de 1907 restaurado

14/06/2017

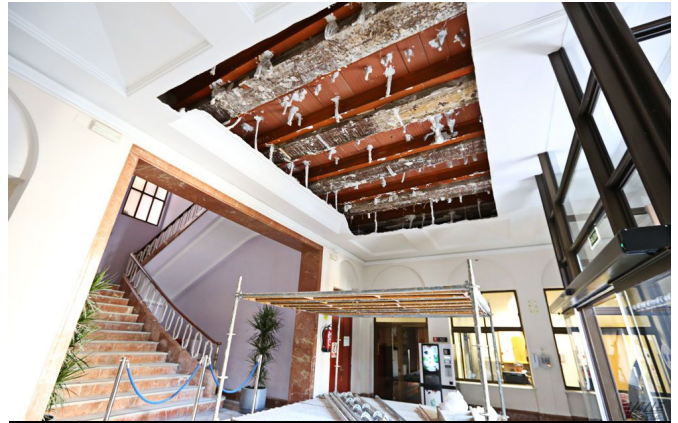
Ayer se comenzó a adecuar el vestíbulo del Ayuntamiento para su instalación | Jesús Cruces.

La pintura irá en cuatro piezas sobre un bastidor de hierro que ira soldado a las vigas de refuerzo del vestíbulo del Ayuntamiento. El dueño del taller, Julián del Olmo, explica que **en las últimas semanas trabajan de lunes a domingo** para que se pueda instalar la próxima semana.

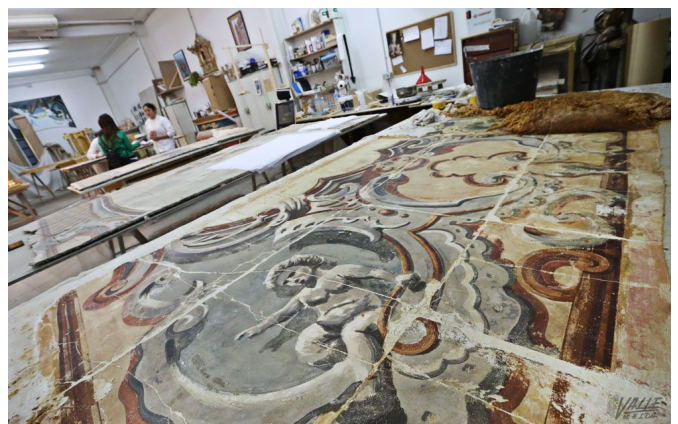
La pintura durante el proceso de restauración a través de la metodología Strappo | Jesús Cruces.

Dos licenciadas en Bellas Artes y máster en Conservación y Restauración de Bienes Muebles especialidad en pintura se están encargando de su recuperación, ellas son Lara Navarro y Cristina García, quienes han utilizado la **metodología del Strappo**, que consiste traspasar la pintura a una superficie fina con **adhesivos y telas**, es decir, cambiar la pintura a un soporte más ligero que permite que se exponga sin peligro alguno. De esta forma **aseguran su perdurabilidad y que la pintura no sufra ningún deterioro** al estar colgada boca abajo debido al poco peso que debe soportar.

El proceso comenzó con la **limpieza de la pintura con un gel acuoso** elaborado especialmente para esta obra, pues contenía restos de polvo muy adherido, humos y excrementos de mosca. Tras ello se procedió a **sacar el mural del soporte para traspasarlo a uno muy fino**, entonces dio comienzo el proceso de **reintegración volumétrica y cromática del mural**, es decir, **restaurarlo para eliminar grietas, rotos y cualquier desperfecto** en la pintura de forma que quedará como nueva. El último paso antes de colgarlo es su traslado a unos paneles definitivos. Ahora, mientras se ultima el mural, que será trasladado en cuatro piezas al Ayuntamiento para que pueda entrar por la puerta, **se está adecuando el techo del vestíbulo del consistorio para poder acoger esta obra con más de un siglo.**
