## Nuevo hundimiento del asfalto en Petrer obliga a cortar el tráfico del camí del Campet

12/04/2022

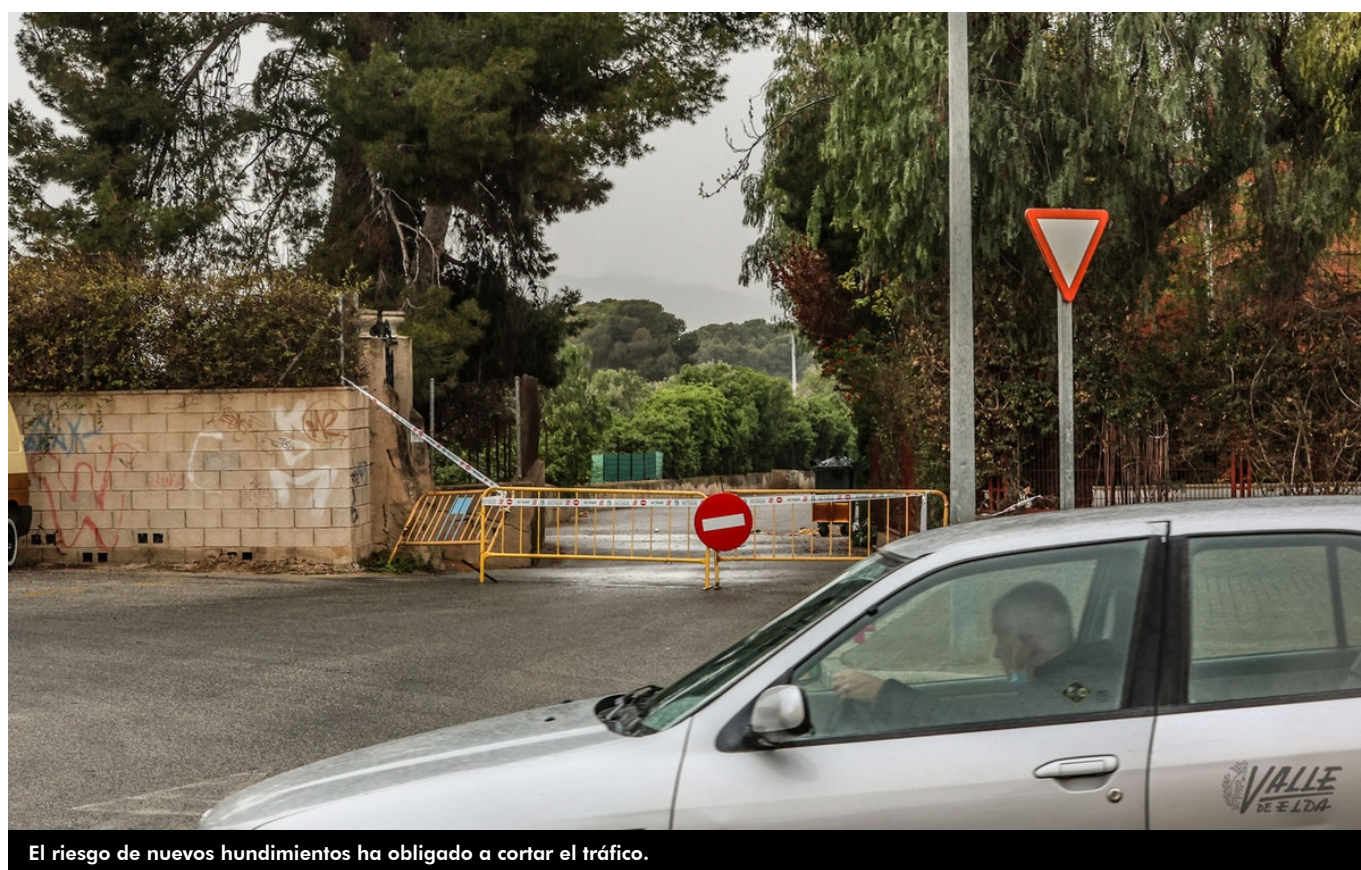
Nuevo hundimiento de un tramo de asfalto en Petrer. En esta ocasión, se ha producido debido a la rotura del colector general de la red de saneamiento en un tramo entre dos pozos en el camí del Campet, el camino que discurre en paralelo al colegio público Miguel Hernández de Elda.

El hundimiento se produjo ayer y desde el momento en el que tuvo constancia del mismo, la Policía Local acordonó la zona ya que podrían producirse nuevos hundimientos al paso de vehículos. Técnicos de la concejalía de Servicios Generales y de la Mancomunidad Intermunicipal del Valle del Vinalopó -que incluye también a Elda, Sax y Monóvar-, están evaluando los daños, puesto este es el colector general que desemboca en la Estación

Depuradora de Aguas Residuales.

La zona afectada tiene una longitud de 45 metros lineales y se actuará a través de una canalización paralela para permitir que se siga dando el servicio. También analizarán si los tramos contiguos están también afectados.

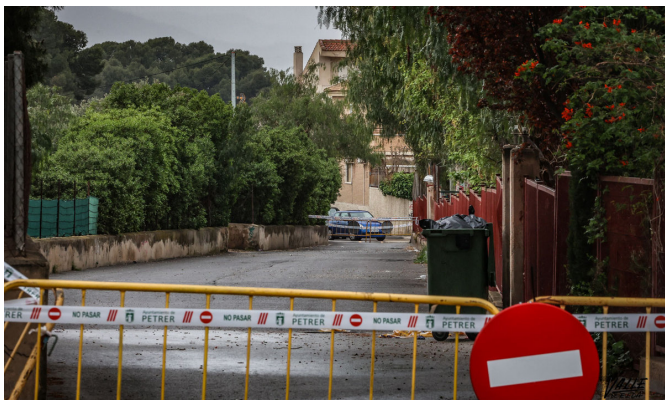
La calle ha sido cortada al tráfico.
