Revienta la presa de Elda

13/10/2017

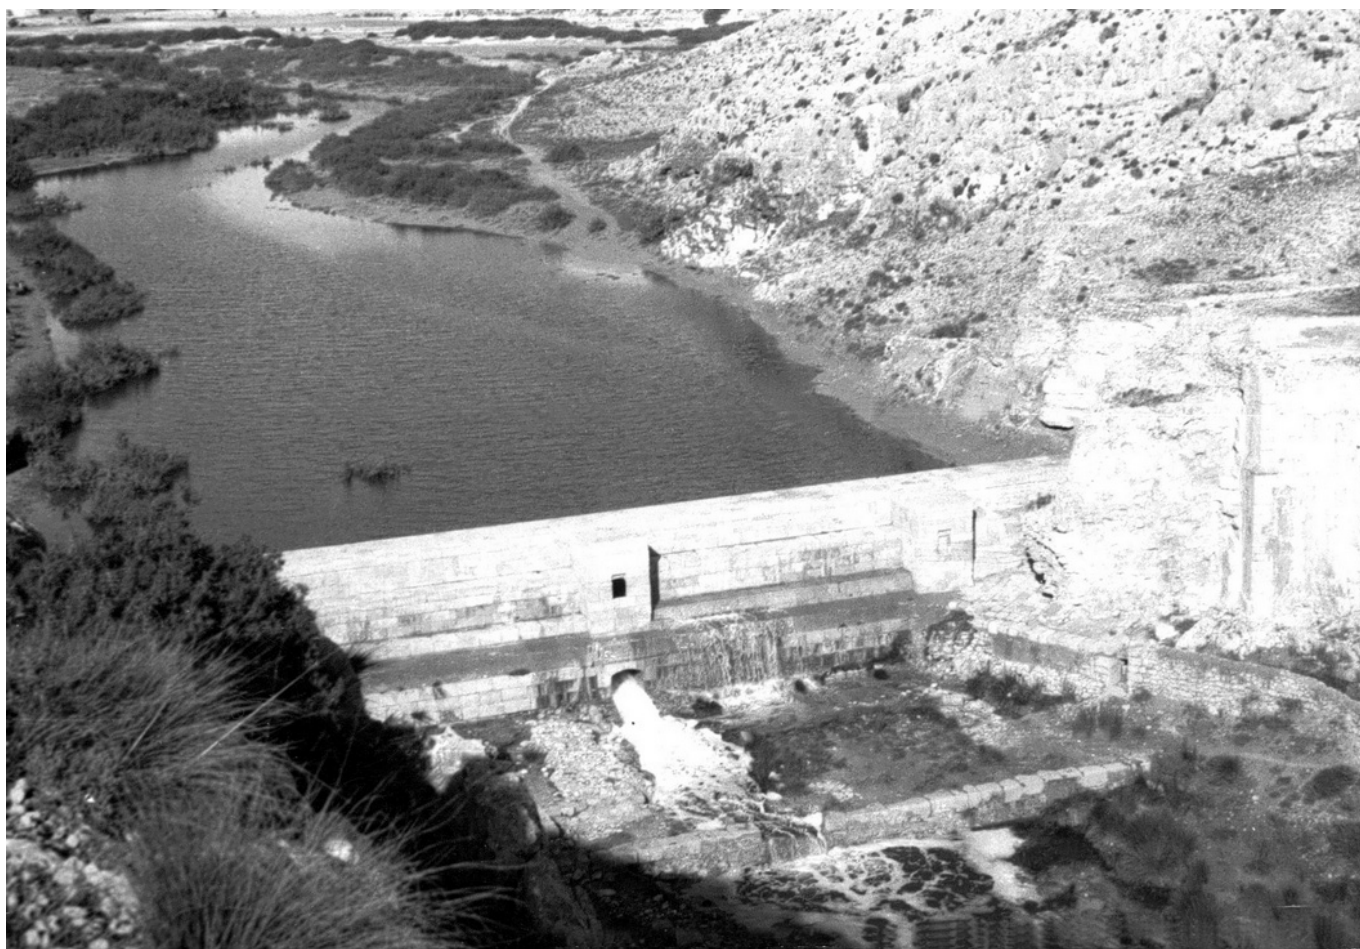
Vista del pantano de Elda a finales de la década de los años 60, en la que se puede observar a la derecha de la foto el gran estribo perteneciente a la presa construida en 1684 y destruida en 1793.

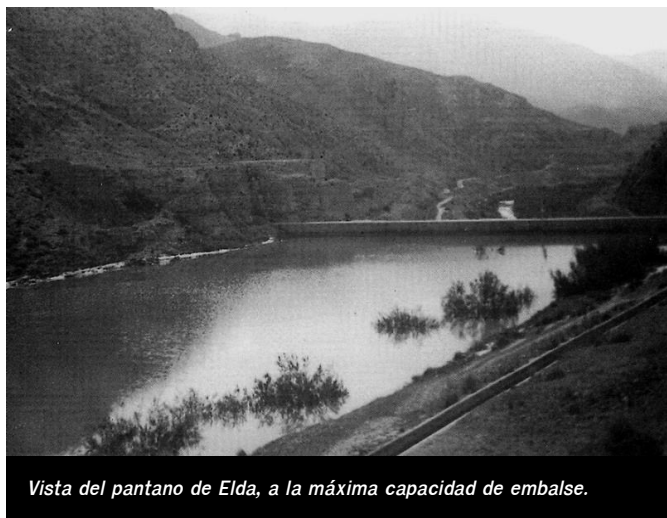
La gran presión de agua contenida abrió un gran boquete en el centro del paredón de la presa, provocando una gran avalancha de agua cauce abajo. **Riada** que, según los testimonios de la época, fue la más grande que hasta entonces recordaban los lugareños,

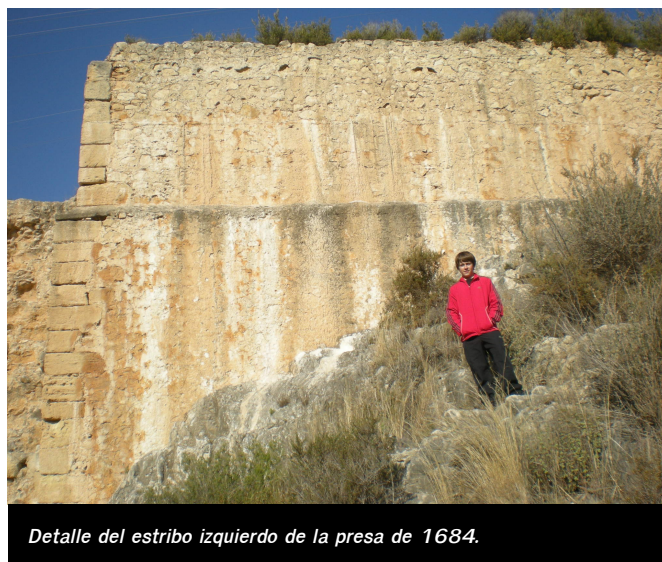
Una parte de los estribos de aquella presa todavía se conservan en el paraje del pantano, pues fueron utilizados hacia **1890** para la construcción de la presa actual, de menor envergadura y con un diseño acorde a los principios de la **ingeniería hidráulica**.
